## Denkmalschutz

# Historisch, dennoch zeitgemäß

Beim Dachgeschossausbau eines historischen Wohnhauses im mittelfränkischen Hersbruck konnte die Zimmerei Pörner durch den Einsatz effizienter Dämmstoffe trotz hoher Denkmalschutzaufgaben hochwertigen Wohnraum schaffen. Wohnraum ist heute in vielen Regionen der Bundesrepublik schwer zu finden. Wo auch Bauland Mangelware ist, erweist sich ein Dachgeschossausbau als Maßnahme der Wahl. Steht ein Gebäude jedoch unter Denkmalschutz, ist eine Aufstockung in der Regel nicht möglich. Im Dialog zwischen Denkmalschützer und Investor findet sich jedoch normalerweise eine Lösung, mit der beide Seiten leben können.

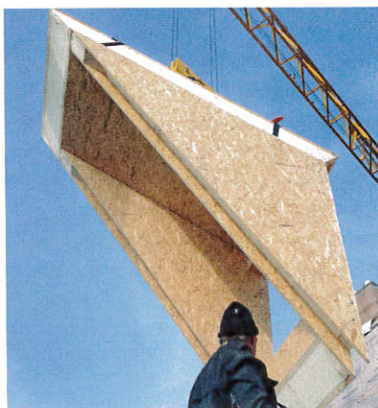
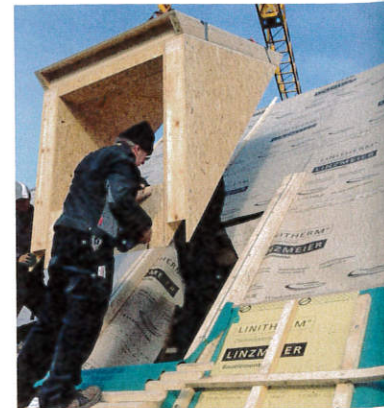
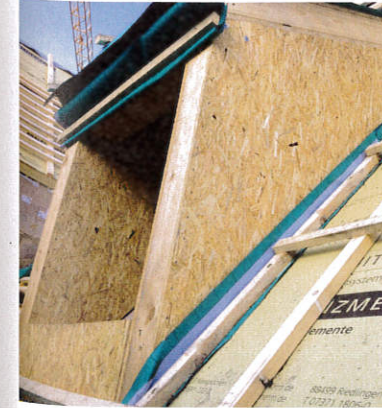
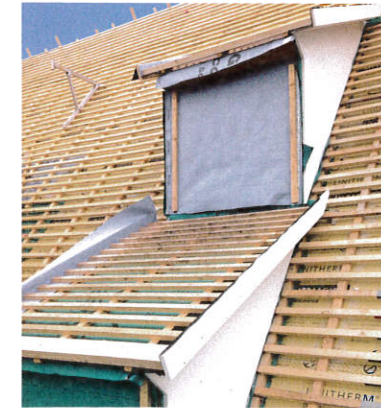
◀ Befestigung des Lagerholzes auf den Sparren

◀ Die vormontierten Gauben werden per Kran aufs Dach gehoben...

▶ ...und passgenau auf die Lagerhölzer aufgesetzt

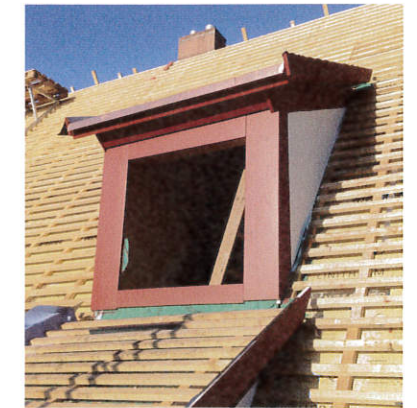
◀ PUR-PIR: hohe Dämmwirkung bei schlankem Querschnitt

◀ Montierte Gauben mit seitlicher Verschalung

▶ Anbringung der roten Stirnleisten an den Gauben
